EXPERTISE CHIROPTERE SUR LES EMPRISES TRAVAUX

Restauration du Ru du Bourdon à Saint-Fargeau (89)

Expertise ciblée sur les Chiroptères

**Octobre
2019**

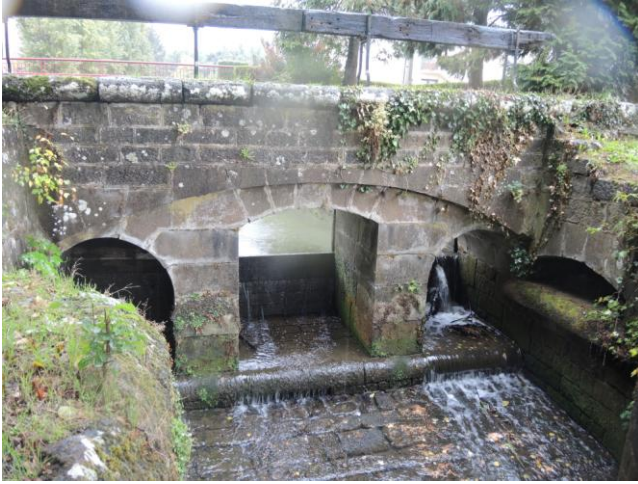
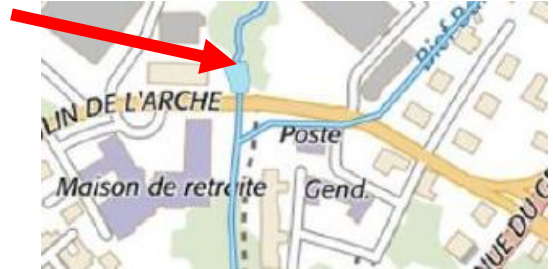
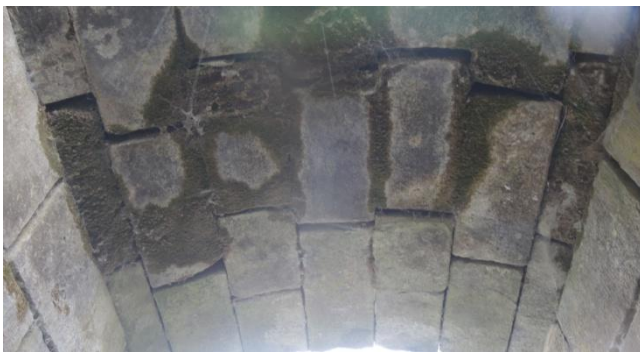
- **Ouvrage 1**

3 arches voûtées avec nombreux disjointements favorables aux chiroptères au niveau des voûtes.

Non favorable au niveau des parties verticales.
Pas de travaux programmés sur cet ouvrage.

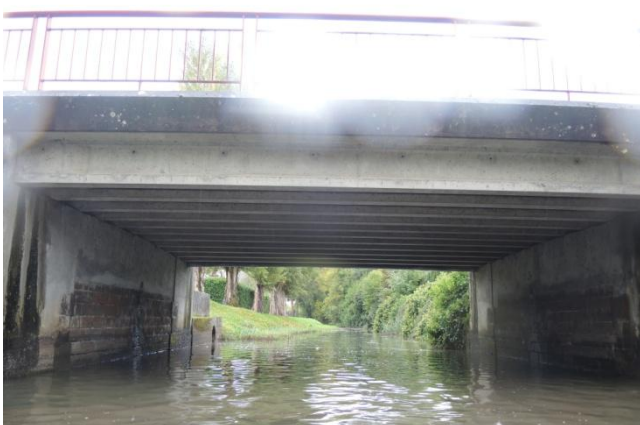
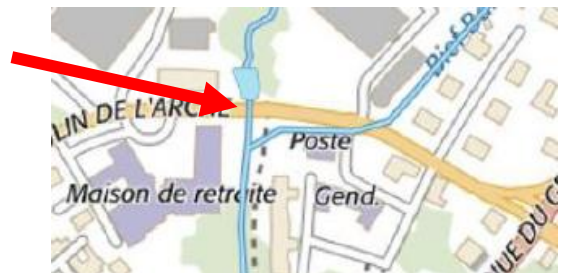
- **Ouvrage 2**

Pont avec tablier béton, une arche (H=3m, L=10m, l=10m).
Non favorable aux chiroptères. Pas de travaux programmés sur cet ouvrage.

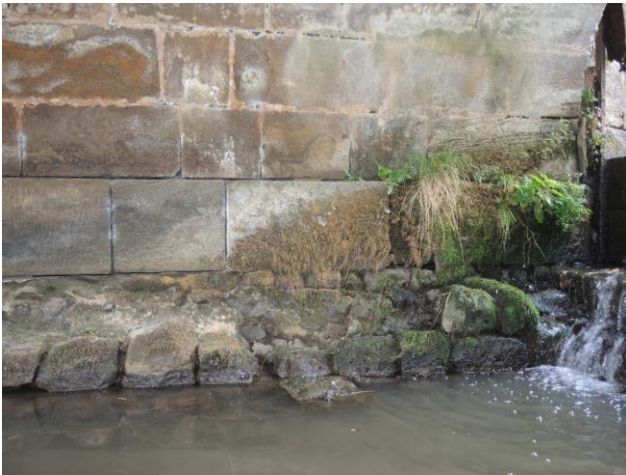
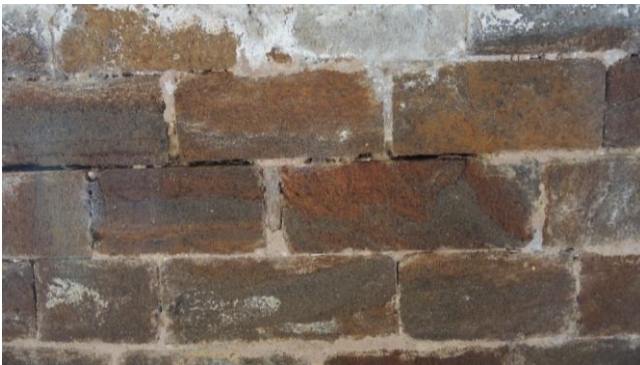
- **Ouvrage 3**

Pont voûté en pierre, une arche (H=3m, L=6m, l=4.5m).
Quelques disjonctements favorables aux chiroptères au niveau de la voûte.

Les travaux ne concernent que les premiers rangs de pierre au niveau du ruisseau.
Non favorable aux chiroptères. Pas d'enjeu.

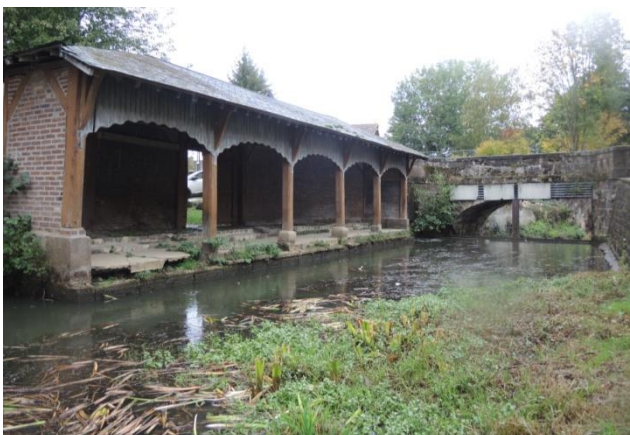
- **Ouvrage 4**

Lavoir. Les travaux ne concernent que le rang de pierre le long du ruisseau.

Non favorable aux chiroptères. Pas d'enjeu.

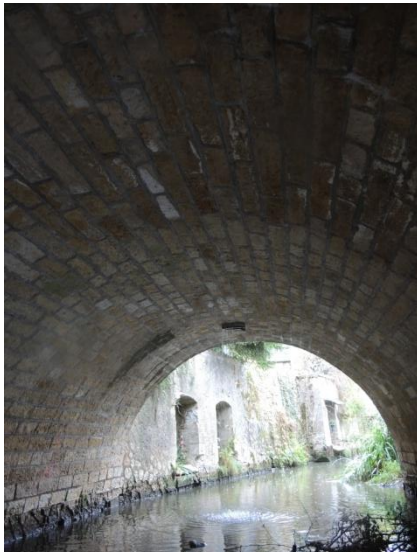
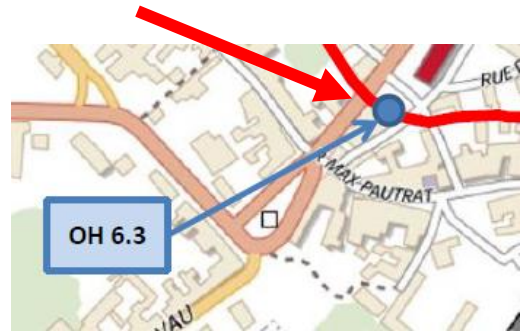
- **Ouvrage 5**

Pont voûté en pierre, une arche (H=4m, L=6m, l=12m).
Non favorable aux chiroptères. Pas d'enjeu.

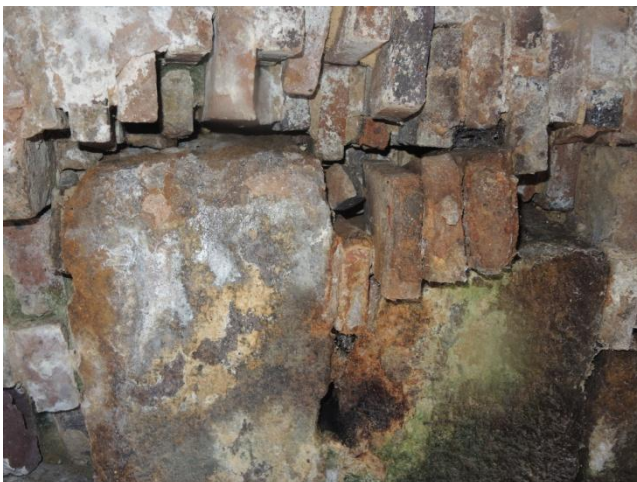
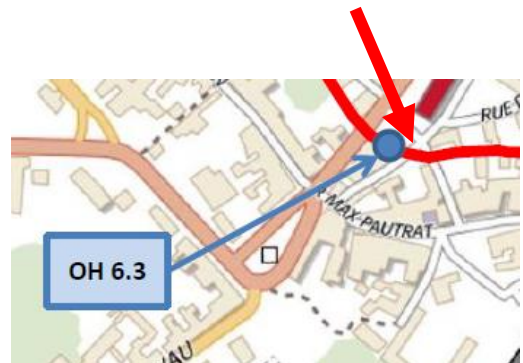
- **Ouvrage 6**

Pont voûté en pierre et brique, une arche (H=2m, L=8m, l=3m).
Quelques disjointements favorables aux chiroptères au niveau de la voûte.

Pas de travaux programmés sur cet ouvrage.

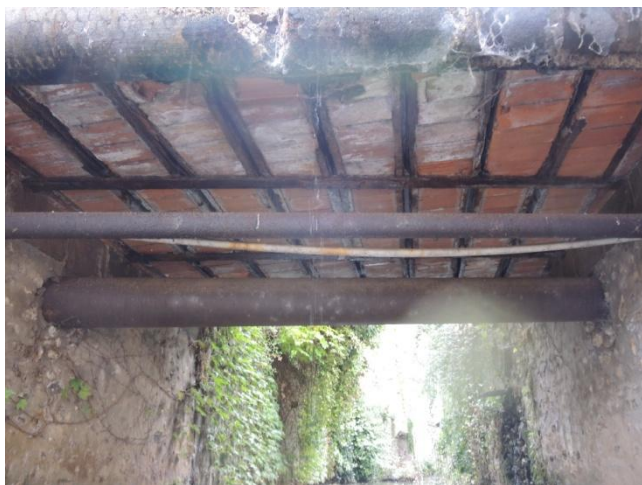
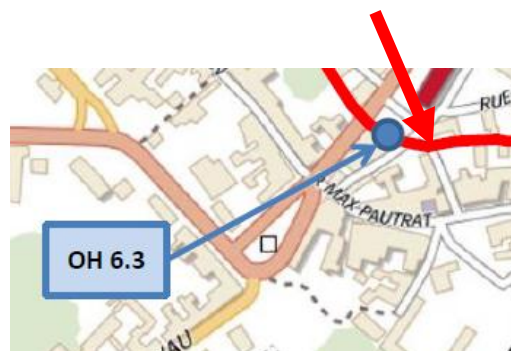
- **Ouvrage 7**

Pont avec poutrelles métalliques et briques, une arche (H=4m, L=4m, l=5m).
Quelques disjointements favorables aux chiroptères au niveau de briques cassées.

Pas de travaux programmés sur cet ouvrage.

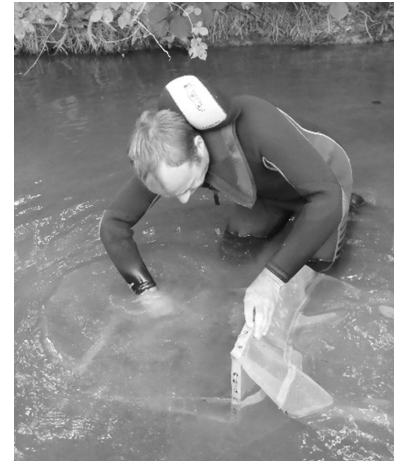
Pour cela, un filet Surber spécialisé d'une surface au sol de $\frac{1}{4}$ m² (50 x 50 cm) a été utilisé (Figure 2). Le substrat a été gratté à l'aide d'une griffe sur 10 cm environ, puis tamisé sur un tamis de 0.5 cm de vide de maille.

Figure 2 : Aperçu de l'excavation du sédiment d'une rivière à l'aide d'un Surber spécialisé pour la recherche et le comptage des moules épaisses enfouies (© P. Clévenot 2018).
