3. PRESENTATION DU PROJET

3.1. NATURE DU PROJET

L'opération prévoit la restauration de la continuité écologique sur trois deux ouvrages infranchissables pour le poisson dans la traversée de Saint-Fargeau (89), ainsi que la restauration physique du lit mineur.

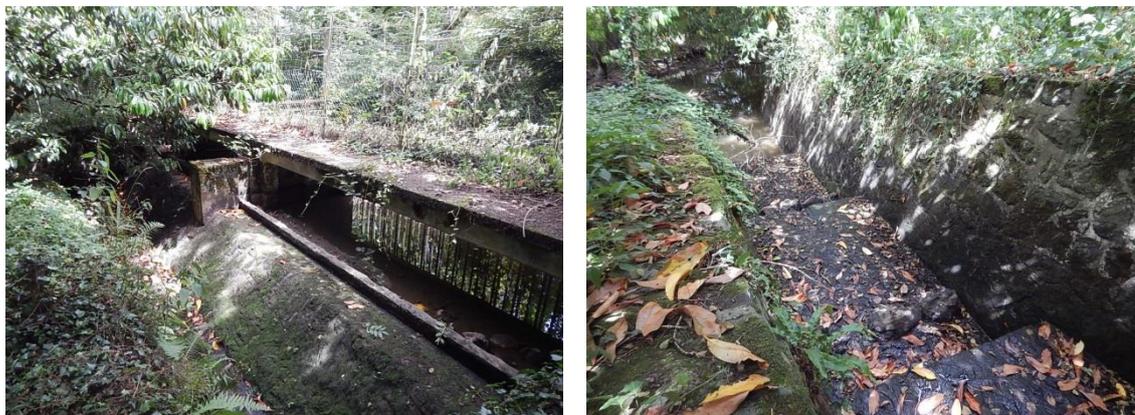
Il permettait autrefois de dévier une partie du débit du Bourdon vers le moulin du Paradis, et de maintenir un niveau d'eau amont suffisant. Ce niveau d'eau permettait également d'alimenter un ancien lavoir en amont du même moulin du Paradis.

Fig. 3. Vue du déversoir et du canal de décharge associé

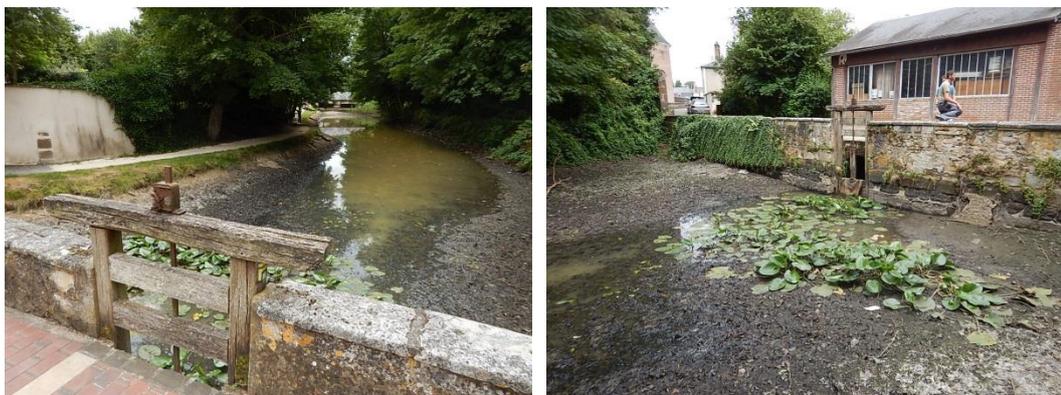
Fig. 4. Vue de la vanne motrice, du plan d'eau amont et du lavoir

Il en reste aujourd'hui la bâtisse de l'ancien moulin, ainsi que la vanne de prise d'eau principale située en amont. Cette vanne levante en bois, dans un état vétuste et peu étanche, reste tout de même manœuvrable.

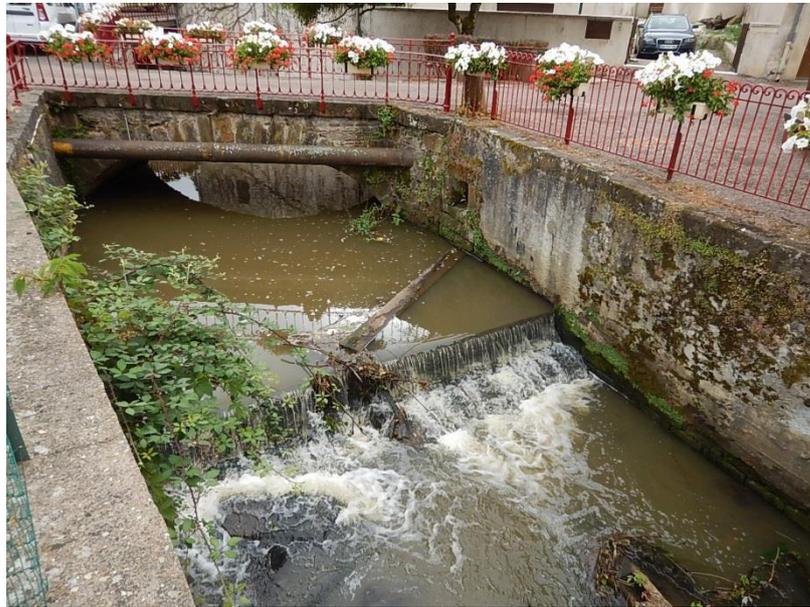
Fig. 5. Seuil fixe 6.3 vue de l'aval

L'ouvrage est un seuil fixe métallique d'une largeur de 5.56 m, fixé sur un radier en pierre. Le radier fait une largeur de 1.60 m, pour une hauteur de 59 cm par rapport au fond du lit.

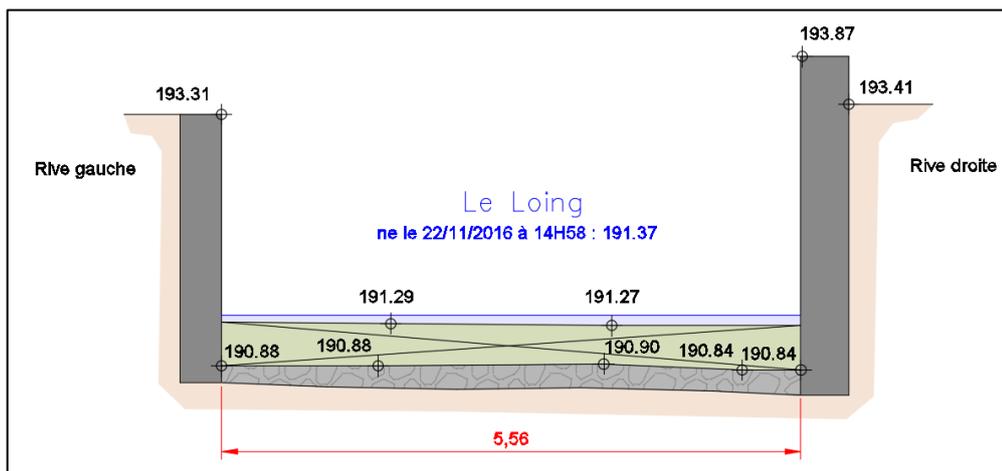
La cote de la crête du seuil est de 191.28 m NGF.

Fig. 6. Coupe en travers de l'ouvrage 6.3

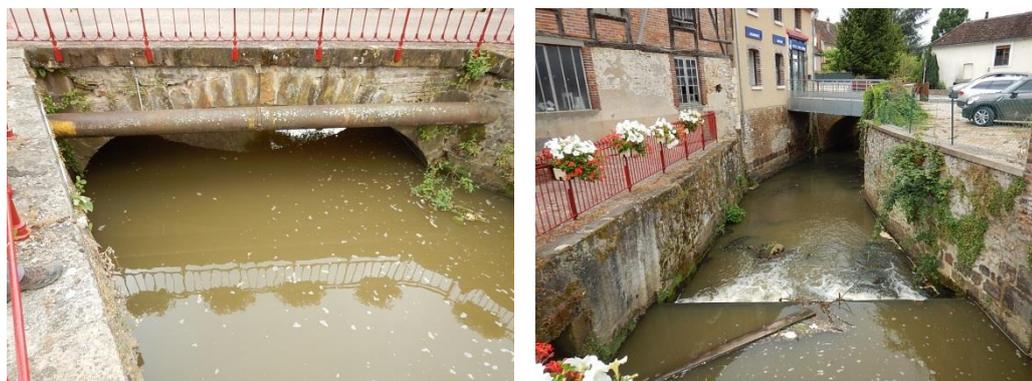
Les bajoyers en rive gauche et droite sont constitués de pierres de taille recouvertes d'un enduit béton. On peut observer le déjoints de quelques pierres en pied de mur, au niveau de la zone de marnage induite par l'ouvrage.

Fig. 7. Vue amont et aval de l'ouvrage 6.3

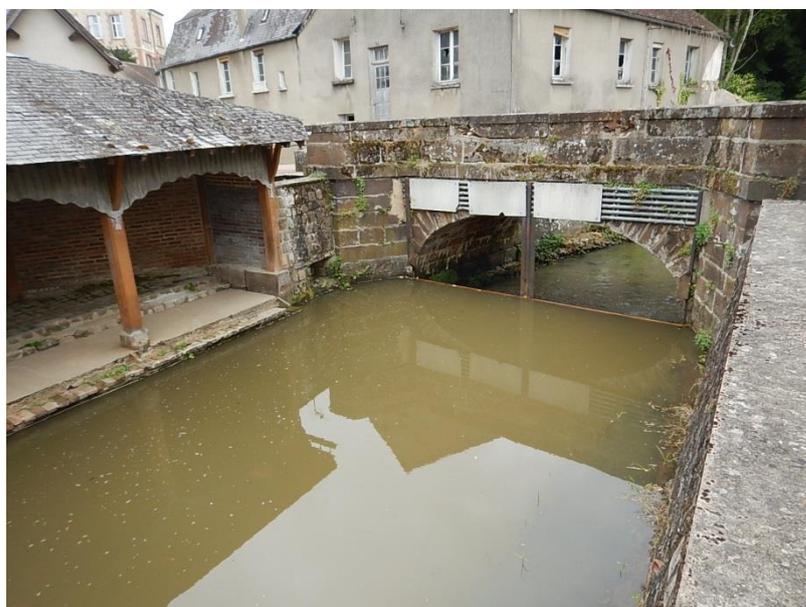
Deux batardeaux mobiles en bois ont été ajoutés récemment pour maintenir une lame d'eau minimale en amont de l'ouvrage, en cas de faibles débits. Ceux-ci possèdent une largeur 2.60 m et 3.51 m, pour environ 0.50m de hauteur.

Fig. 8. Seuil mobile - vue de l'aval

L'ouvrage est manœuvré par les services techniques de la ville à l'aide d'un crochet en période de hautes eaux. L'accès y est facile, mais la manœuvre délicate.

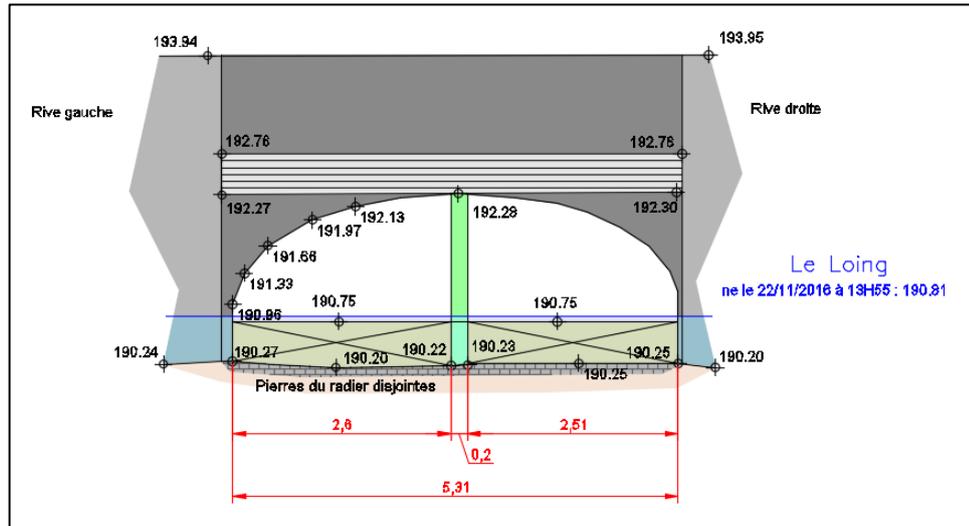
Fig. 9. Coupe en travers de l'ouvrage

L'ouvrage vient s'appuyer sur un pont muni d'une arche. Construit en pierres maçonnées, il est dans un bon état général.

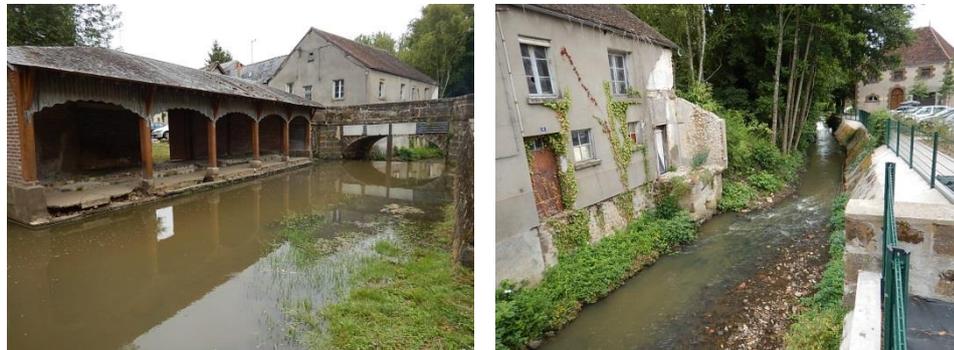
Les berges en amont comme en aval sont entièrement maçonnées. L'état général de l'ouvrage et des murs est globalement bon. La maçonnerie du lavoir en rive gauche est en revanche relativement dégradée. Cet ouvrage n'a pas d'autres utilités que de maintenir un niveau d'eau dans la traversée de Saint-Fargeau, y compris pour le lavoir situé en rive gauche.

Fig. 10. Vue amont (à gauche) et aval (à droite)

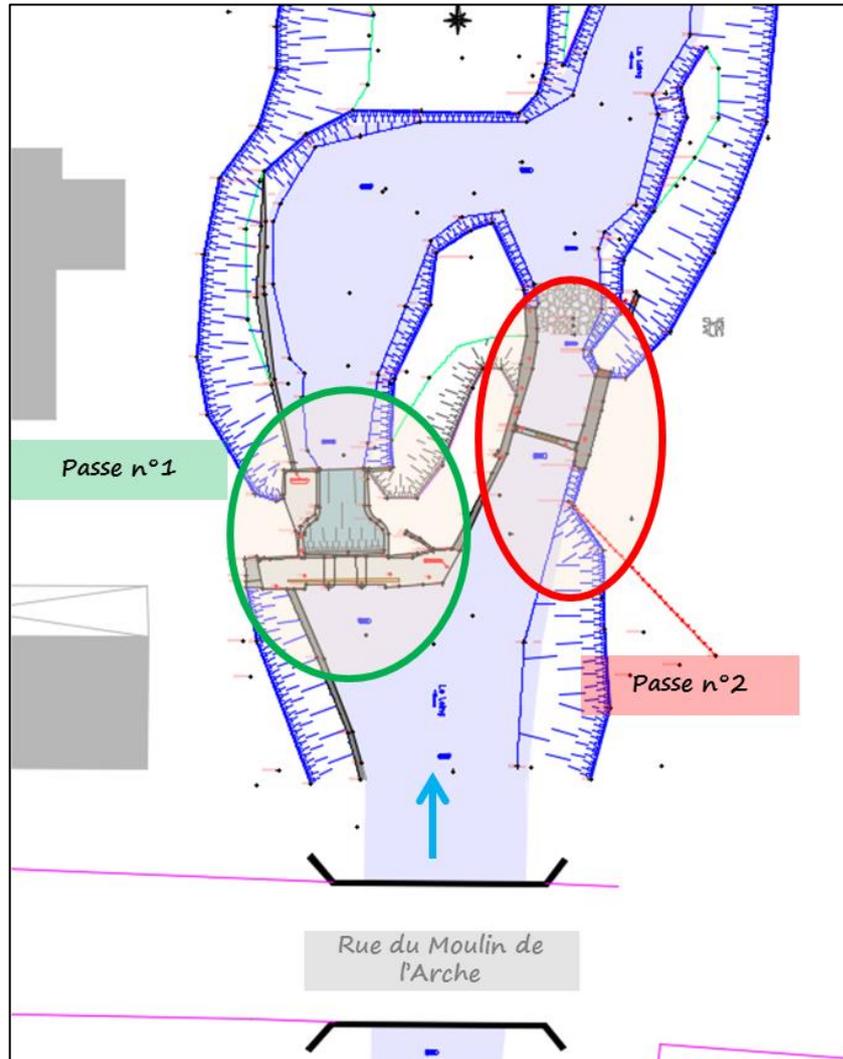
Entièrement fait de pierres maçonnées, l'ouvrage est constitué de deux passes principales.

Fig. 11. Plan de masse de l'ouvrage

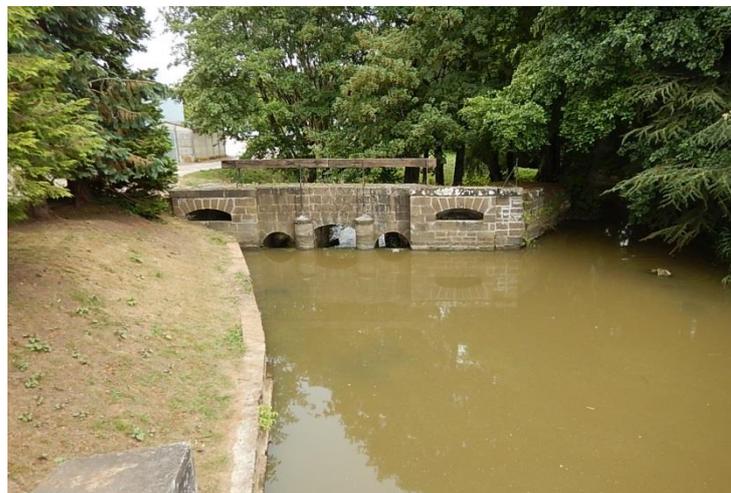
Fig. 12. Vue amont du Moulin de l'Arche (passe n°1)

La **première passe** se compose des éléments suivants :

- Deux arches supérieures de 1.50m de large pouvant servir de décharge en période de crue ;
- Deux arches latérales inférieures, d'une largeur de 1.13m de large pour 1.40m de haut. Ces deux arches sont munies de vannes levantes en bois de largeur identique, et de 0.82m hauteur en moyenne ;
- Une arche centrale, d'une largeur de 1.25m et d'une hauteur de 1.69m. Elle dispose aussi d'une vanne levante en bois de même largeur, et de 0.83m de hauteur ;

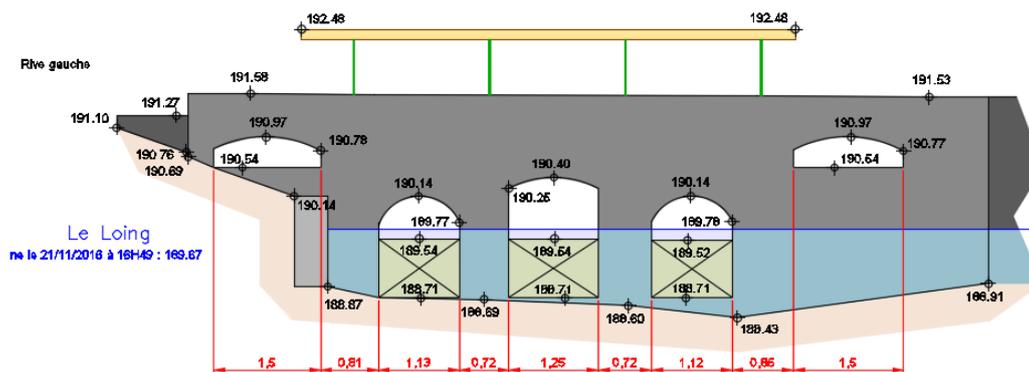
Fig. 13. Coupe de l'ouvrage (passe de gauche)

- Un coursier aval en pierres maçonnées de 7.00m de long environ, disposant d'une pente de 10 %.

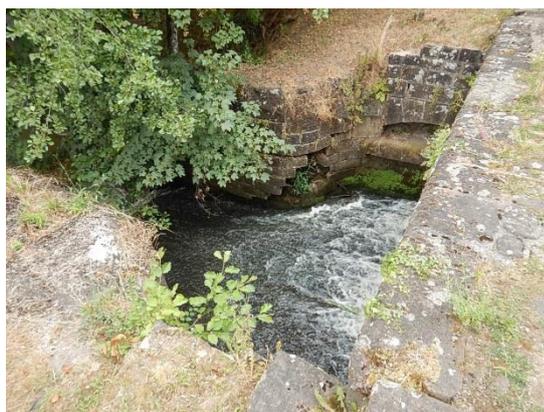
La maçonnerie apparente est dans un bon état à l'amont. En revanche, la maçonnerie aval est dans un état très dégradé, avec plusieurs pierres entièrement déchaussées, mais aussi la présence de végétation, pouvant remettre en cause à termes la pérennité d'une partie de l'ouvrage.

Fig. 14. Vue aval du coursier des désordres de maçonnerie

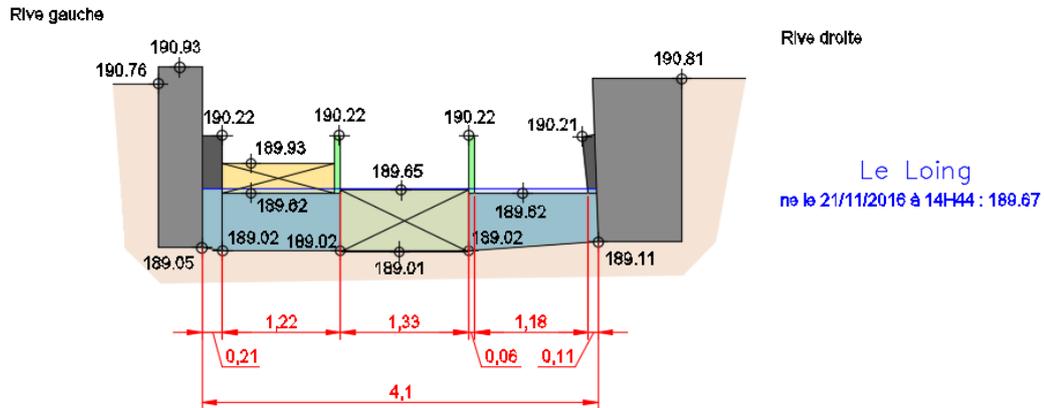
- Un voile inférieur constitué de briques sur toute la largeur de la passe, soit environ 4.10m. Les vases amont rendent ce seuil imperceptible, mais il est identifiable à l'aval de la passe.

Fig. 15. Coupe de l'ouvrage (passe de droite)

- Une partie supérieure constituée de 3 éléments distincts, qui sont (de rive gauche en rive droite) :
 - Un voile béton sur lequel repose un batardeau en bois de 1,20m de large et 0.31m de haut ;
 - Un batardeau en bois central de 1.33m de large pour 0.64m de haut, inséré au niveau de glissières métalliques légèrement dégradées ;
 - Un voile béton de 1.18m de large, faisant office de déversoir.

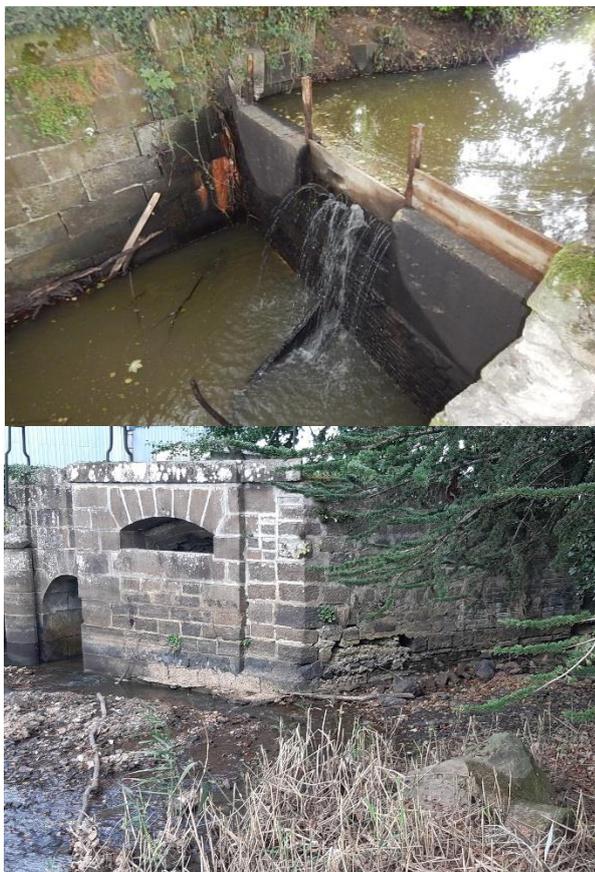
La maçonnerie de cette passe semble dans un état correct, bien que la présence importante de végétation en pied de bajoyer puisse être à l'origine de désordres.

Fig. 16. *Vue amont (à gauche) et aval (à droite) de la passe n°2*

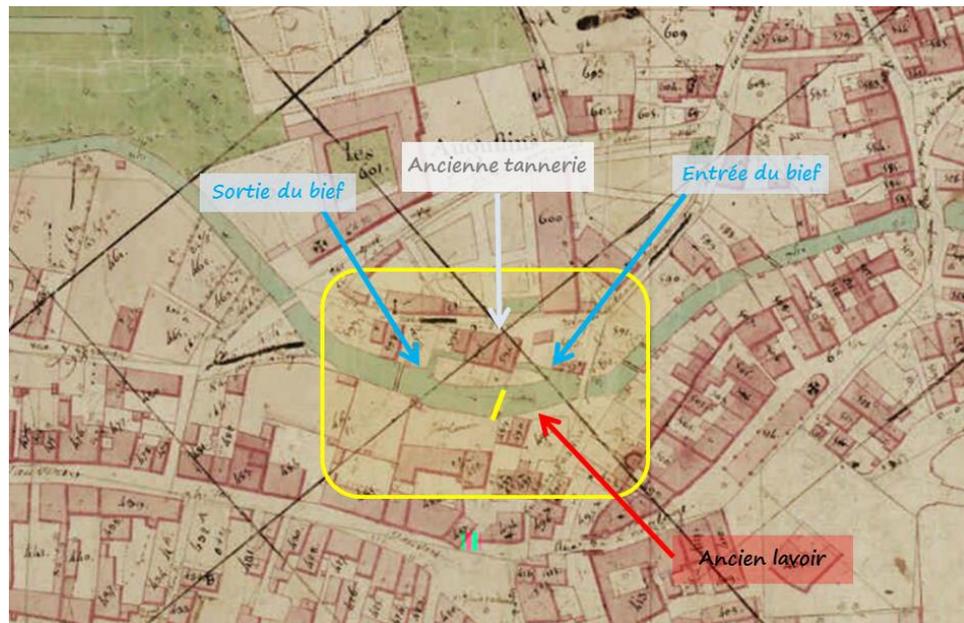
Le seuil de l'ouvrage 6.3 a été construit afin d'alimenter une ancienne tannerie, située en rive droite du Bourdon. Sur un plan de Saint-Fargeau datant des années 1760, on peut identifier l'ancien bief souterrain qui alimentait la tannerie. Cet ouvrage permettait en parallèle d'alimenter un lavoir situé en rive gauche.

Fig. 17. Localisation de l'ouvrage (en jaune) sur le plan de 1760

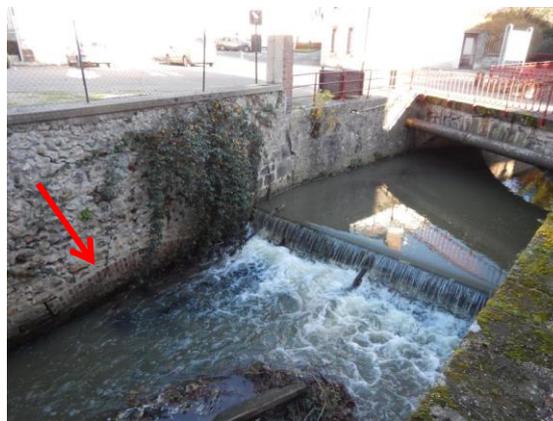
On distingue encore actuellement des traces de l'ancienne sortie du bief en aval du seuil, comme le montre la photo suivante :

Fig. 18. Vue du seuil et traces de l'ancien bief souterrain

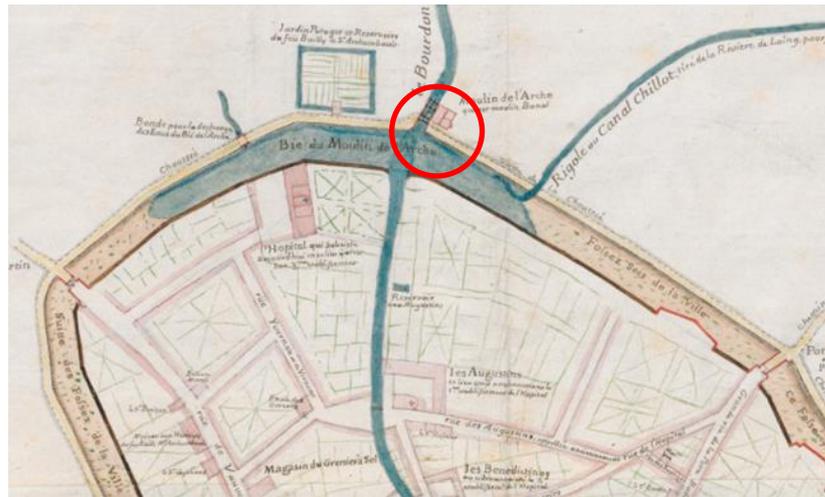
Le moulin était alimenté en eau par le Bourdon ainsi que par la rigole du Canal Chillot, elle-même alimentée par le Loing.

Fig. 19. Extrait de la carte de Saint-Fargeau de 1704 (source : ville de Saint-Fargeau)

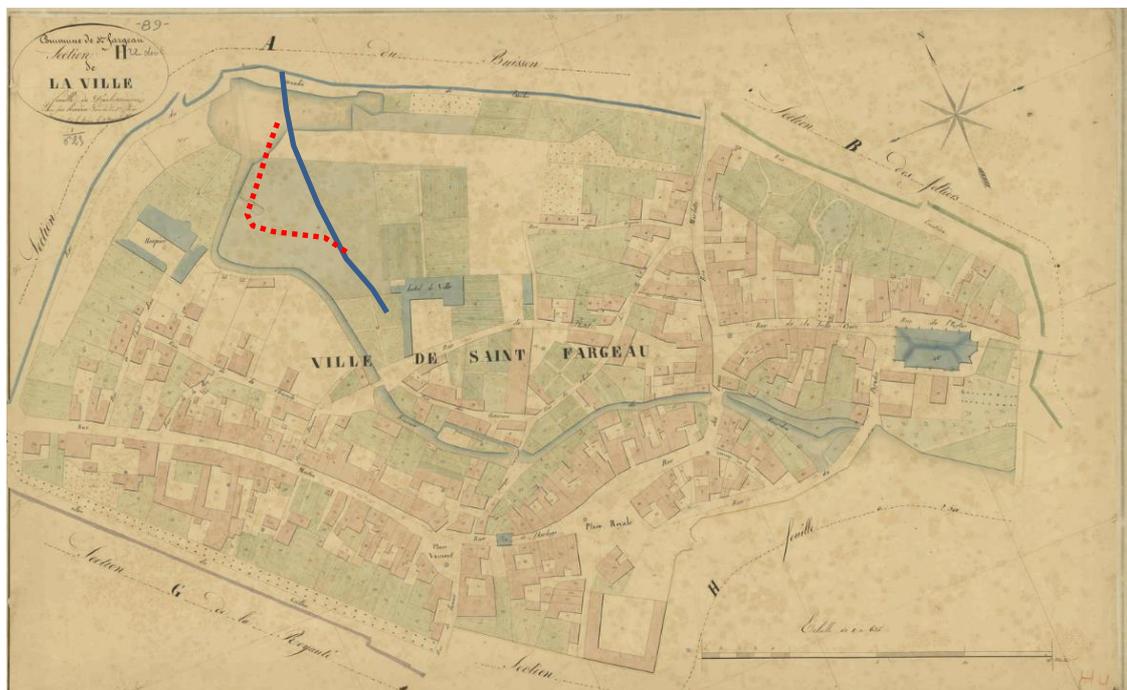
Depuis, la situation a considérablement évolué. Le cadastre Napoléonien ci-dessous représente la situation en 1834, sur lequel nous avons retracé le cours actuel du Bourdon.

Fig. 20. Cadastre Napoléonien, avec le tronçon ancien (en rouge) et actuel (en bleu) du Bourdon

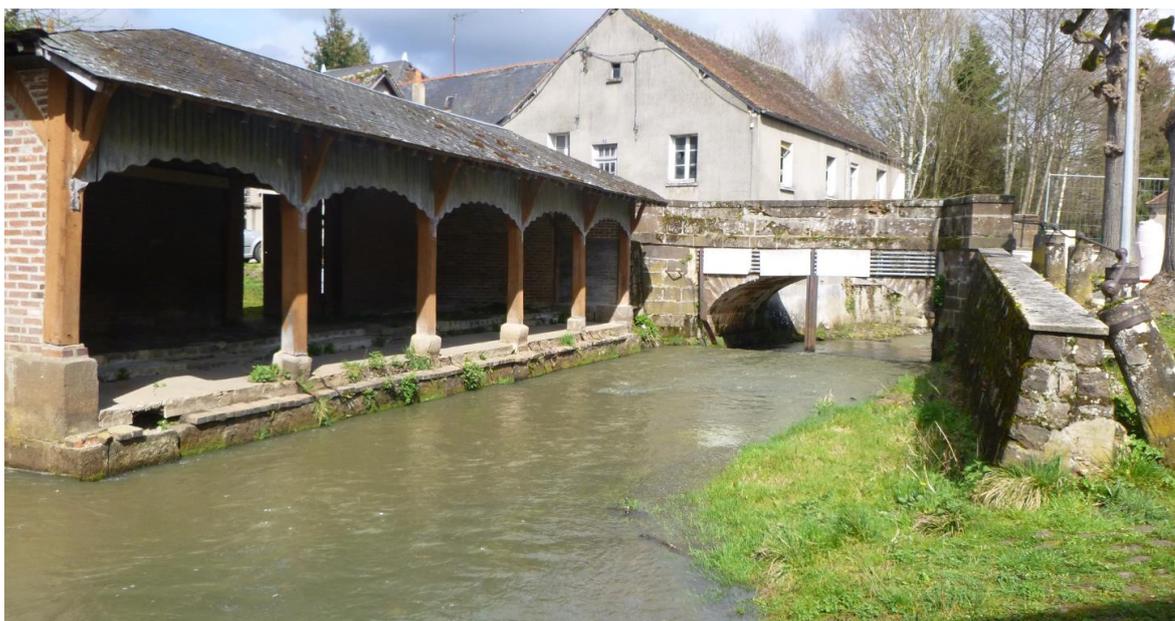
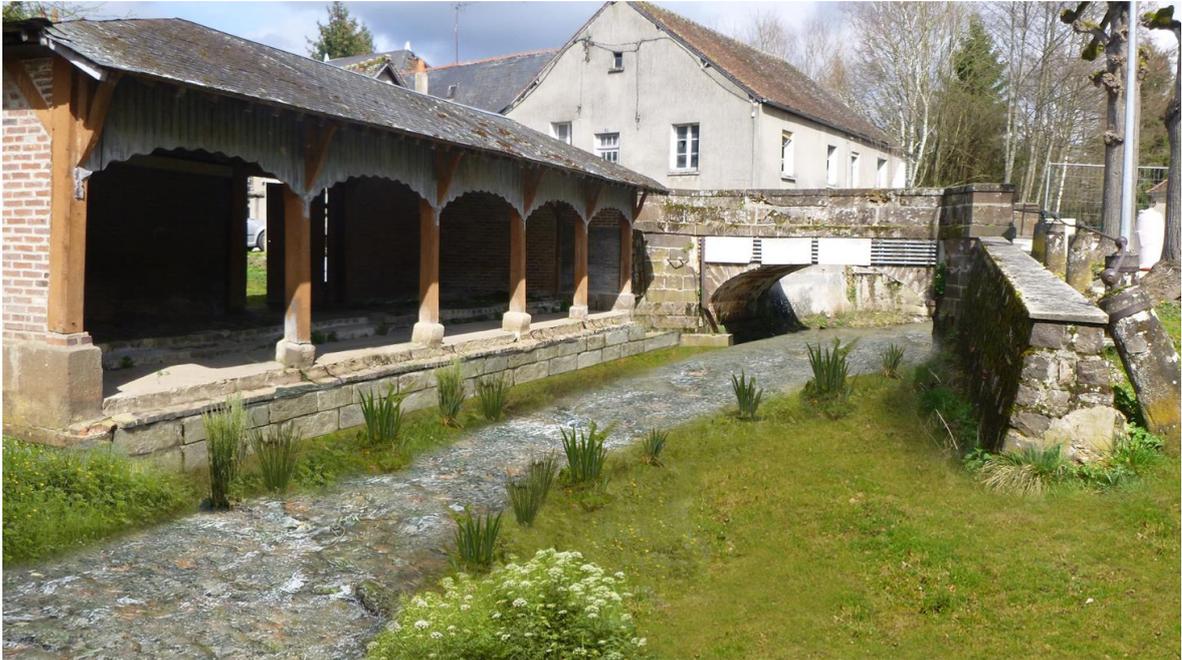
Fig. 22. Etat actuel et photomontage après aménagement

Remarque : Contrairement au photomontage présenté ci-dessus, le projet ne prévoira pas de banquette végétale en rive gauche au pied du lavoir.

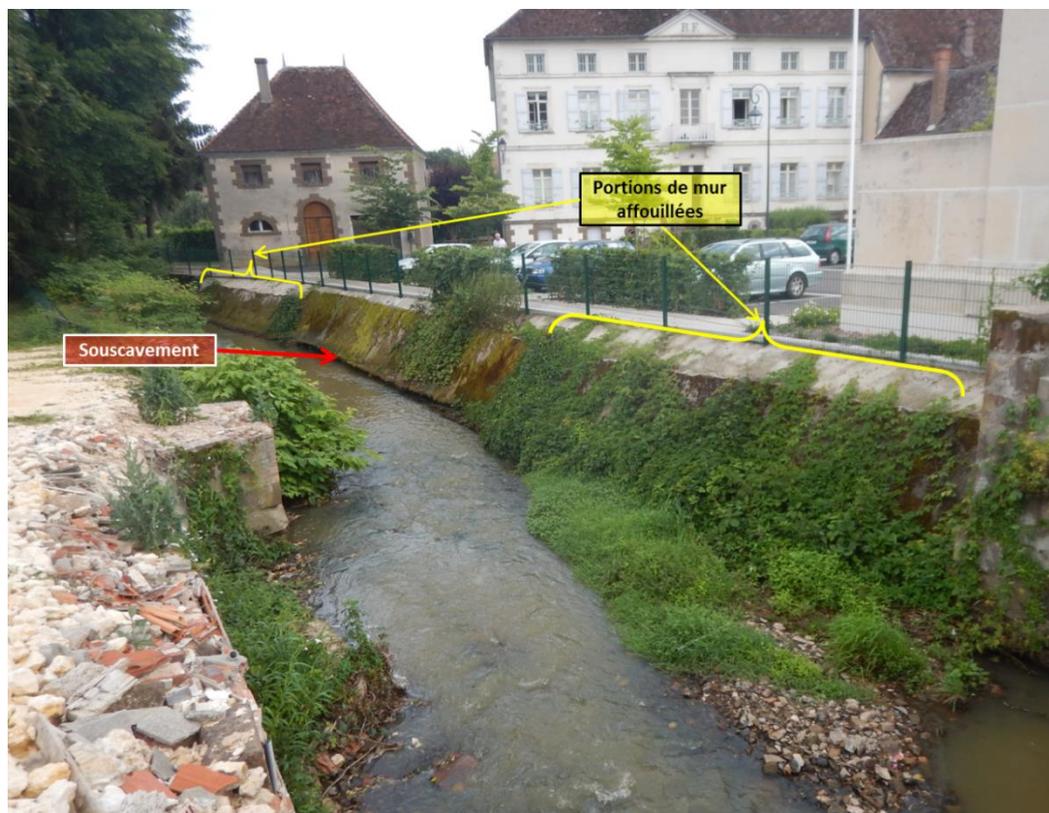
Sur cette berge, le mur de soutènement conservé durant la période des travaux, présente des désordres structurels très avancés. L'érosion du pied du mur par le Bourdon est à l'origine du sous-cavement de plus de 50 cm de profondeur observé par endroit. Certaines portions du mur se sont déjà partiellement affouillées. Des travaux superficiels ont été menés par la commune afin de consolider ce mur. Toutefois, il est très probable que l'affouillement se poursuive dans les années avenir.

Fig. 25. Illustration des désordres observés sur le mur en rive droite

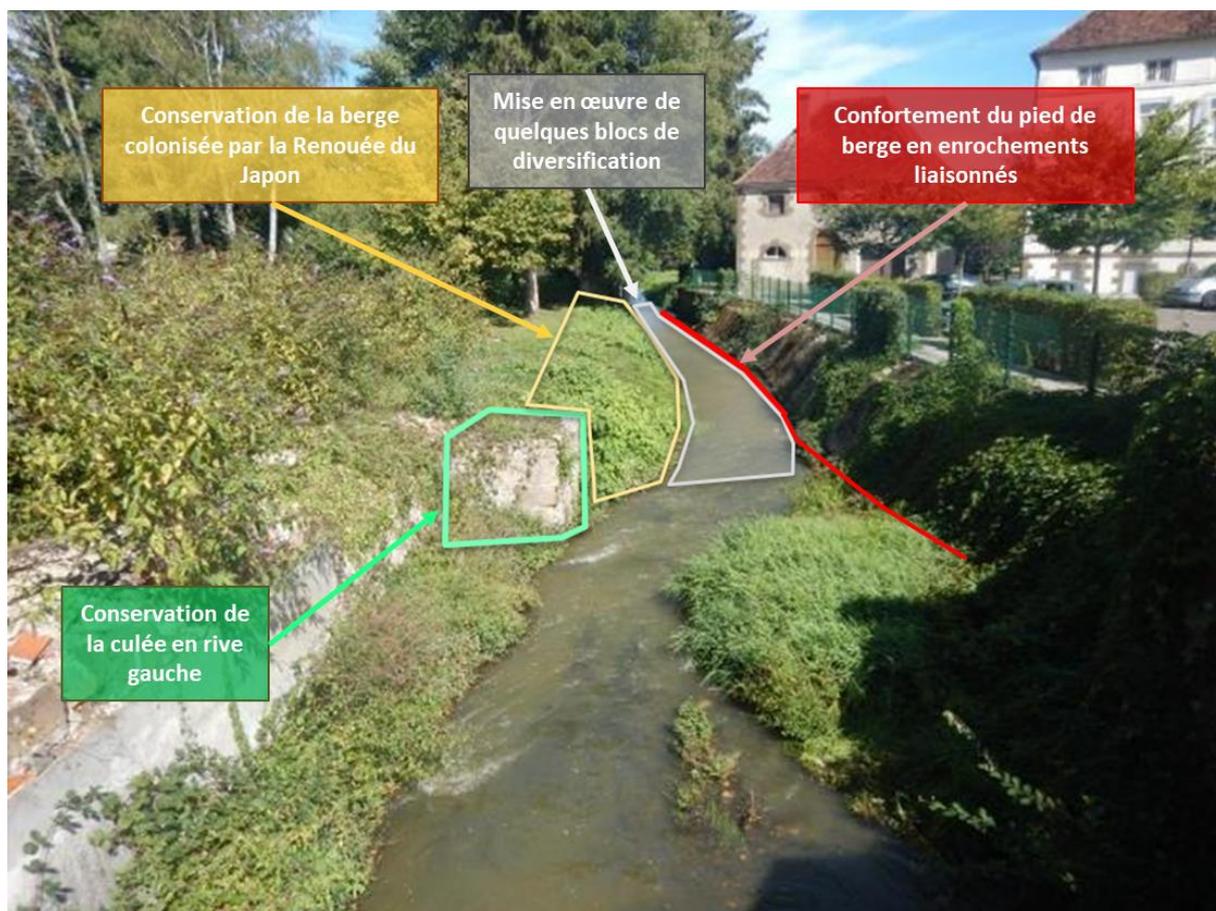
Fig. 26. Principe d'aménagement sur l'amont du tronçon 3

L'aménagement projeté consiste donc à conserver et conforter la berge existante en rive droite à partir d'enrochements liaisonnés au béton. Les blocs seront ancrés en profondeur dans le lit mineur pour éviter le risque d'affouillement.

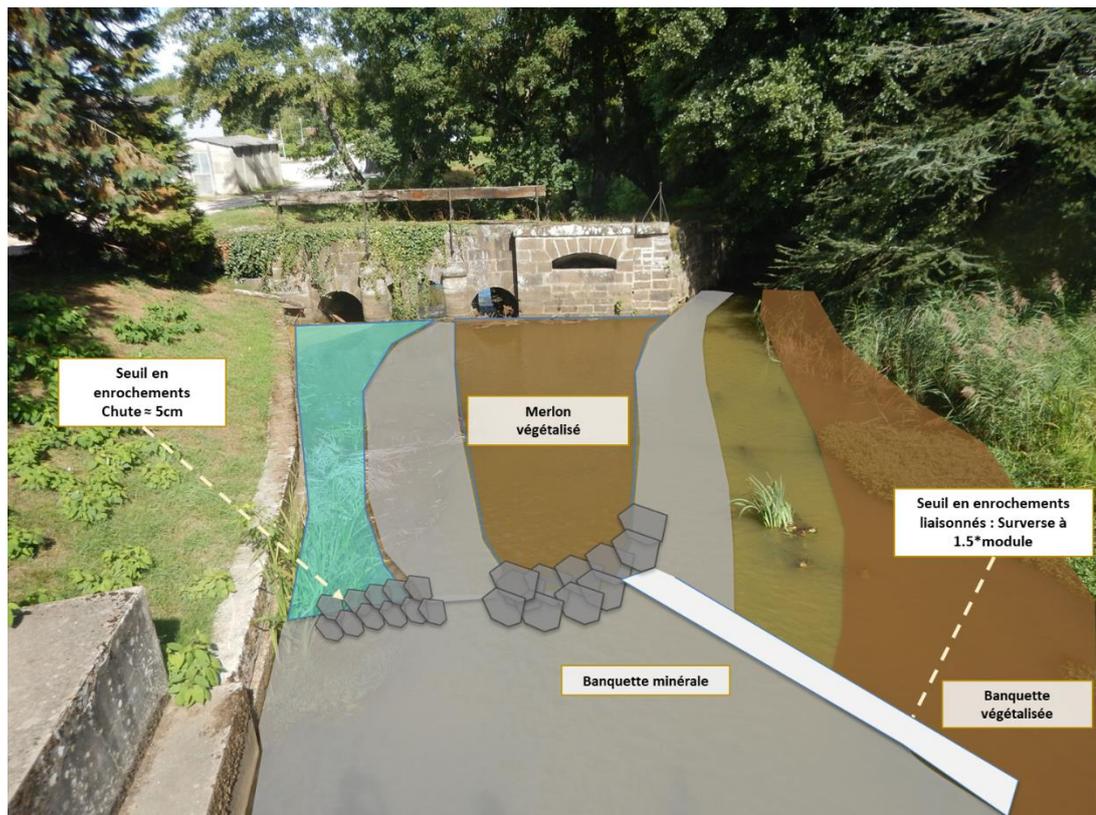
Un seuil en béton sera mis en œuvre afin d'éviter une répartition des débits entre les deux parties de l'ouvrage à bas débit. **Les écoulements surverseront sur le seuil de blocs à partir de 1.5*MODULE**, soit environ 450l/s.

A l'extrémité aval de cette rangée de blocs, un îlot central en matériaux gravelo-terreux végétalisé viendra séparer les bras qui alimentent les deux parties d'ouvrage. Il sera submergé à partir de trois fois le MODULE.

Fig. 27. Vue schématique des aménagements de l'amont de l'ouvrage du Moulin de l'Arche

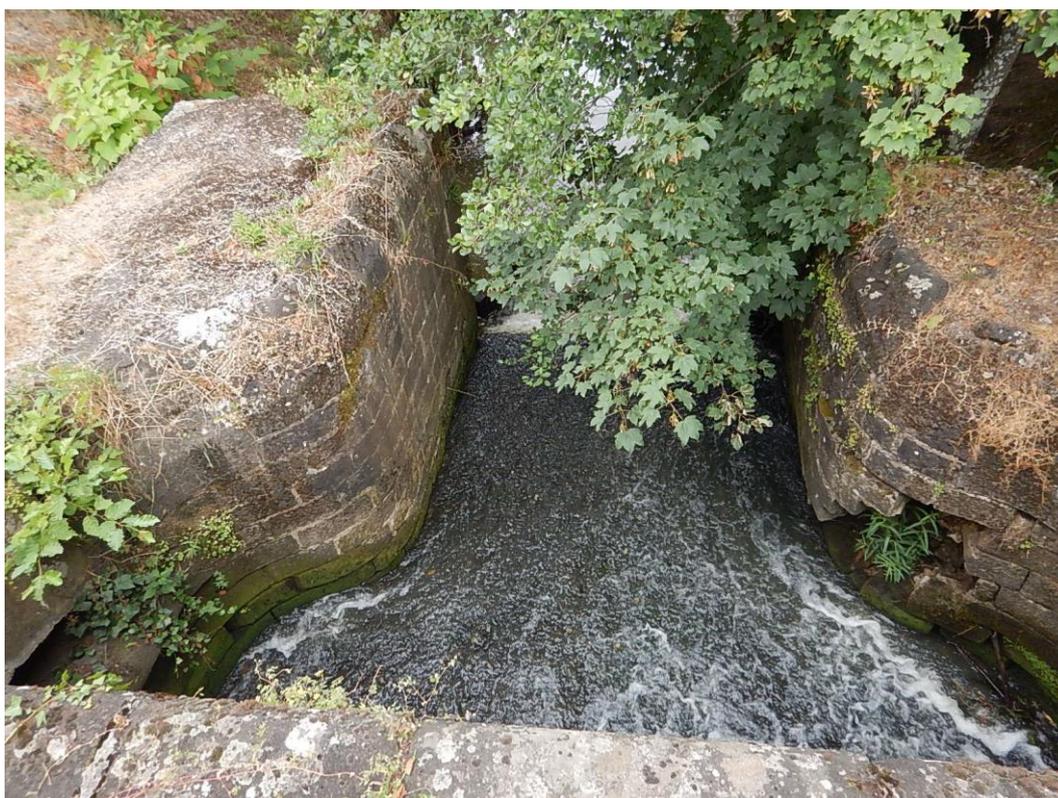
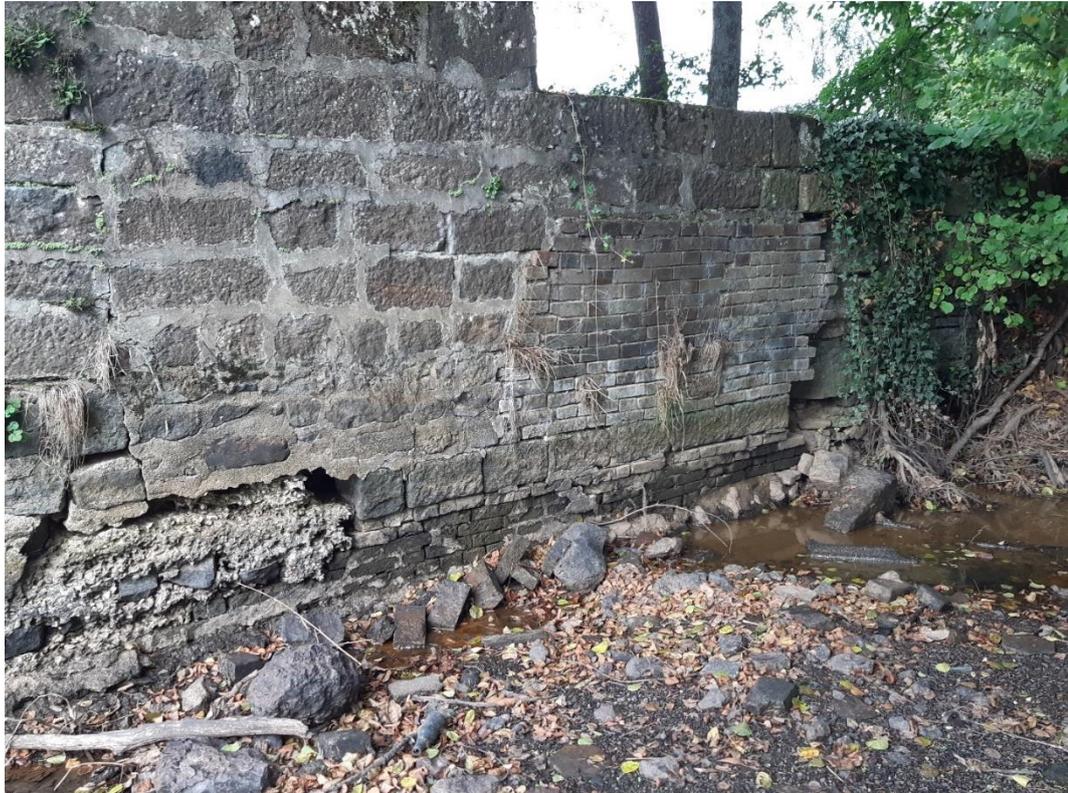
- Le nettoyage des maçonneries des bajoyers (végétation, gravier, ...)
- Coupe des arbres et des systèmes racinaires qui menacent la stabilité de l'ouvrage ;
- Le remplacement et le rejointoiement de moellons, et le comblement des vides en arrière des moellons au béton ;
- Le confortement des maçonneries par injection au béton des soubassements ;
- L'aménagement d'un voile béton en aval de la partie rive gauche de l'ouvrage ;
- La découpe du seuil en béton en rive droite à la cote de 189.10m NGF ;
- L'aménagement d'une fosse en enrochements au niveau de l'ouvrage situé en rive droite ;
- Le confortement des berges en enrochements aux abords de l'ouvrage.

Fig. 28. Vues de l'état actuel de l'ouvrage du Moulin de l'Arche

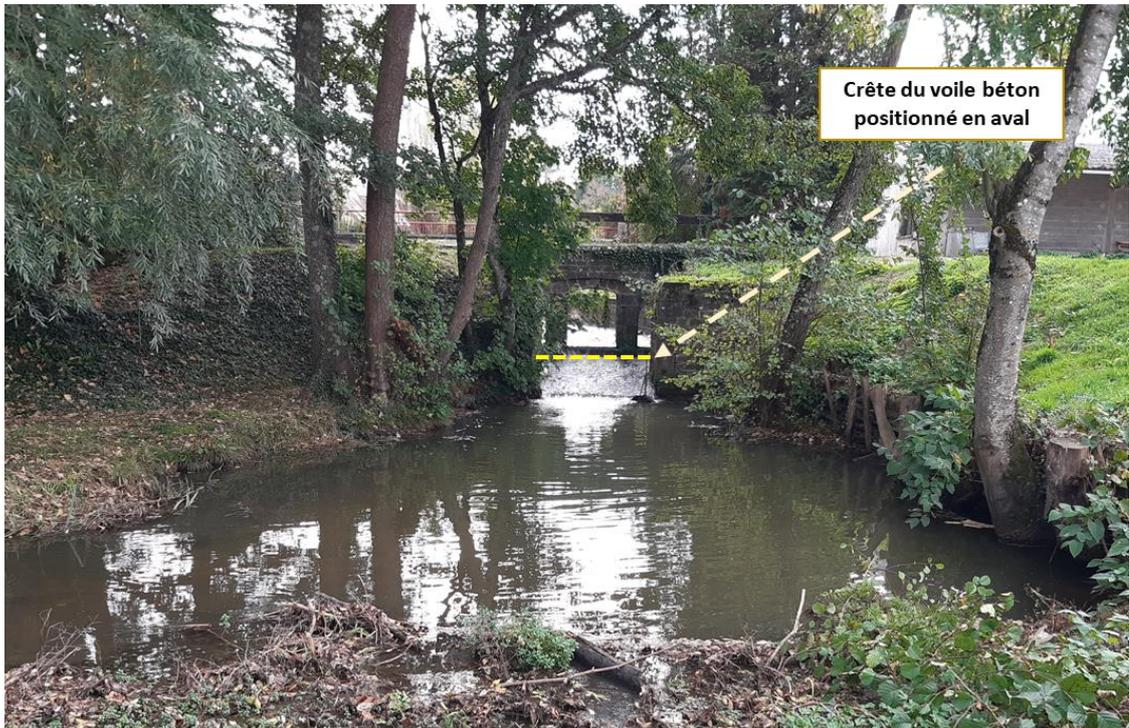
Les aménagements du moulin de l'Arche devront garantir sa franchissabilité sur une plage de débit significative. Aussi, il est prévu d'aménager un seuil échancré en enrochements liaisonnés au voile béton positionné en aval de l'ouvrage. Ce seuil disposera d'une échancrure de 0.80m de largeur, dont le fond sera calé à la cote de 188.73m NGF.

Le mur béton permettra de maintenir une zone profonde, faisant office de zone de repos au niveau du coursier existant situé en aval des arches, d'une profondeur comprise entre 30 et 70 cm. Cette zone servira aussi de zone de dissipation en période de crue.

Fig. 29. Vue aval du coursier et calage altimétrique du voile aval
