Observation n° 15 du 02/07/2024 :

Reprises des courbes de niveau et ajout de photos aériennes plus explicites pour démontrer que les 2 hameaux (Val du puits de Sacy et Val de Mâlon) sont soumis au ruissèlement du champ sur laquelle se situe la zone 1.

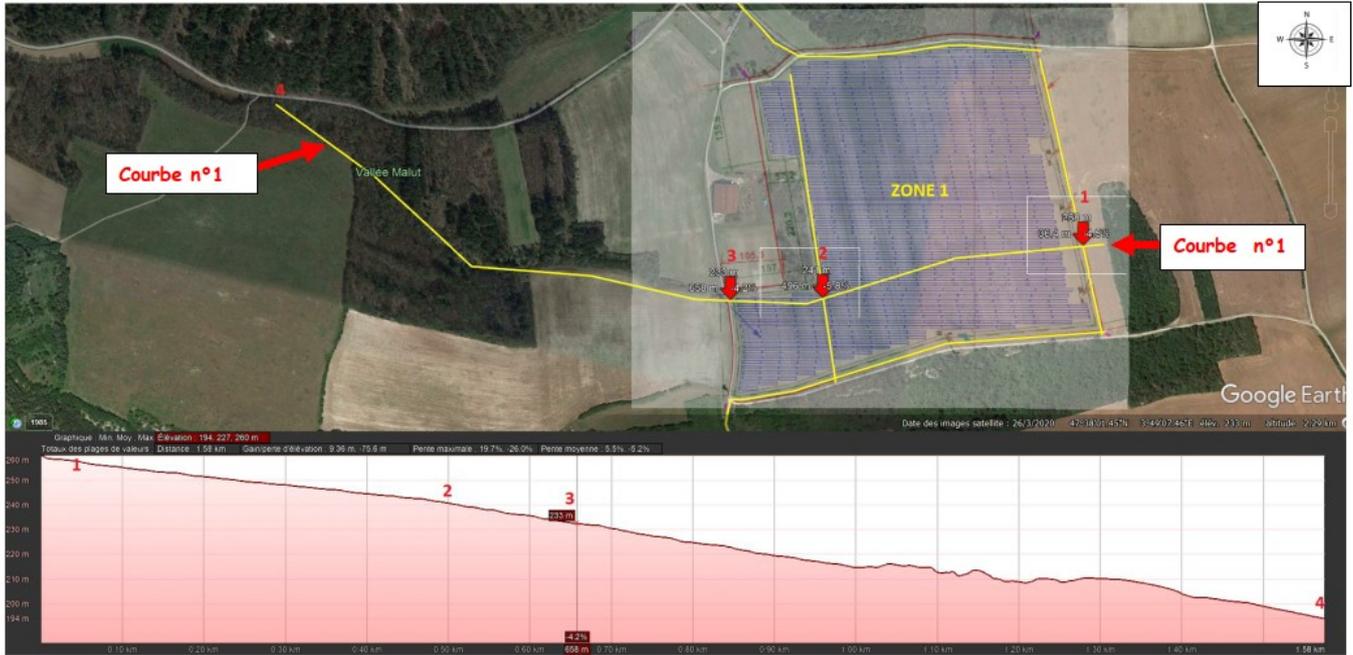
panneaux photovoltaïques
coubes de niveau

TRACÉ SUIVANT LES COURBES DE NIVEAU DE LA ZONE 1 EST - OUEST
Courbe n°1

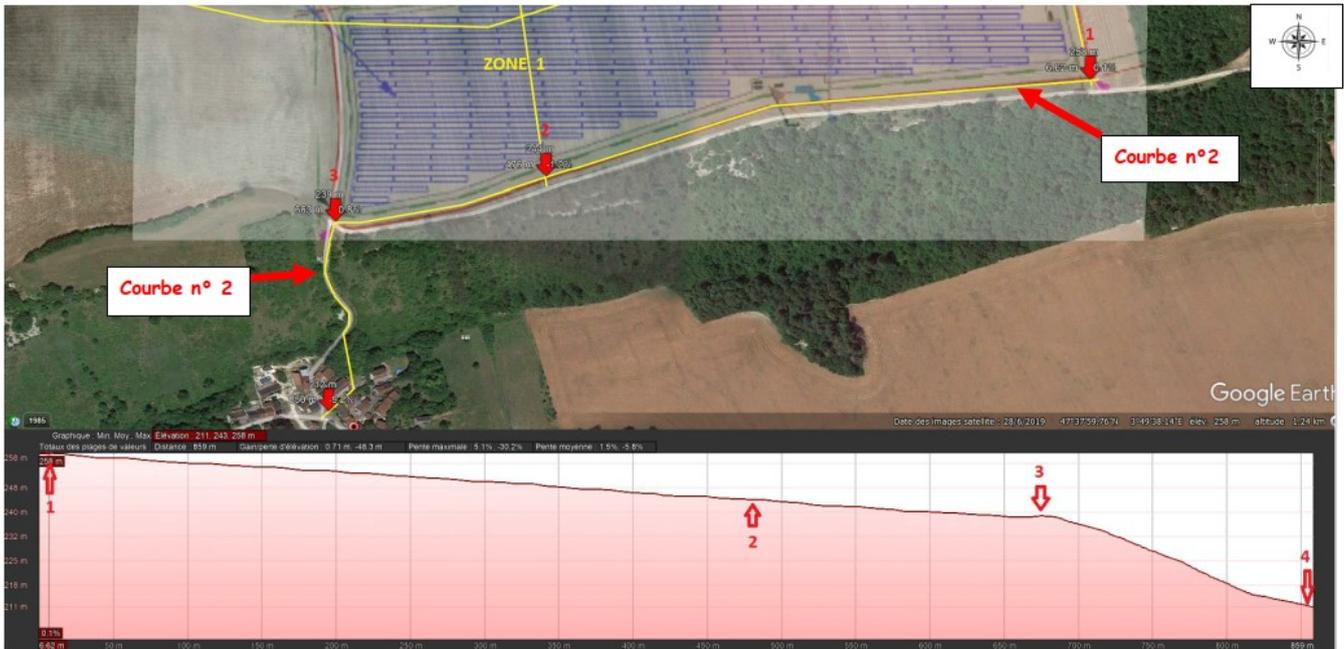
panneaux photovoltaïques
coubes de niveau

TRACÉ SUIVANT LES COURBES DE NIVEAU DE LA ZONE 1 EST - OUEST
CÔTÉ VAL DE MALON
Courbe n°2

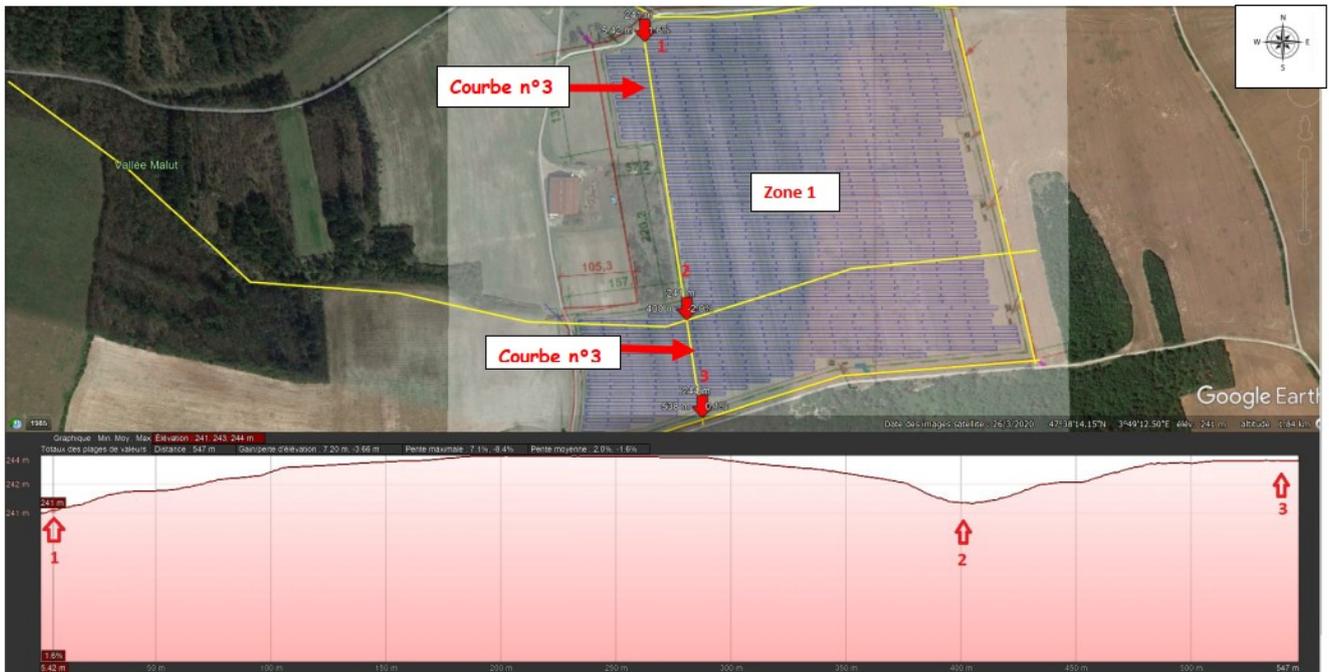
Courbe n°3

TRACÉ SUIVANT LES COURBES DE NIVEAU DE LA ZONE 1 NORD - SUD
ENTRE LE VAL DU Puits de SACY ET LE VAL DE MALON

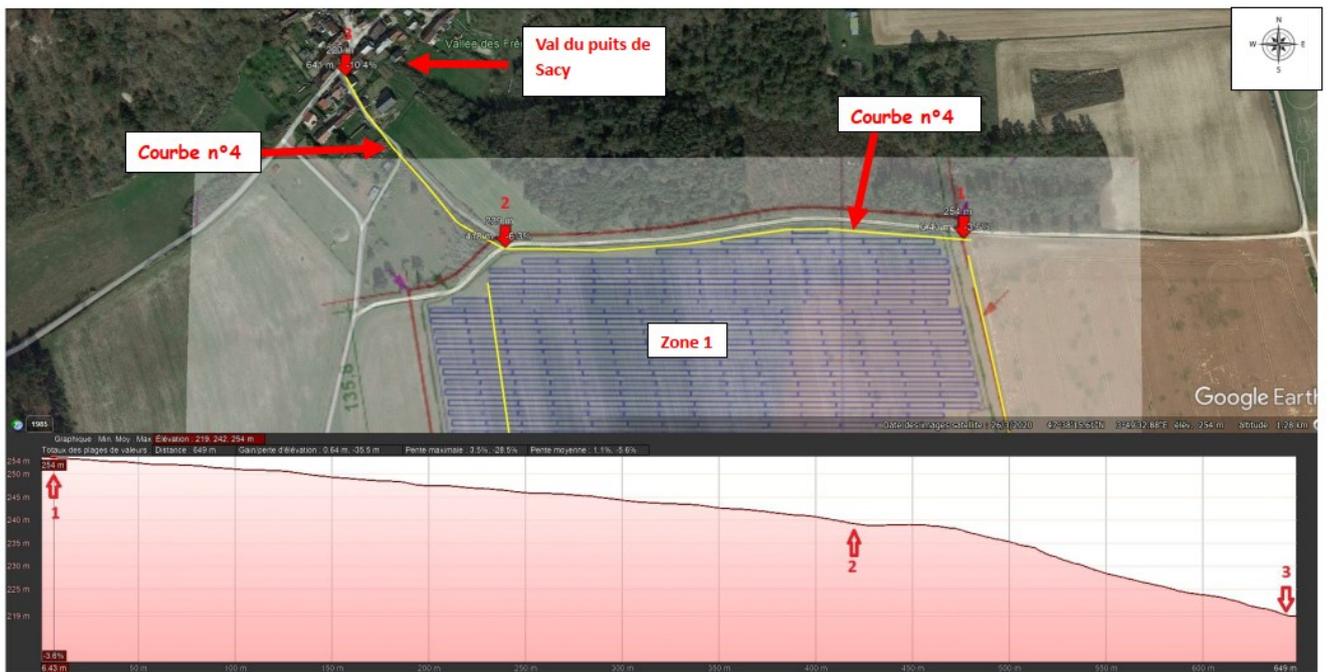
Courbe n°4

TRACÉ SUIVANT LES COURBES DE NIVEAU DE LA ZONE 1 EST - OUEST
CÔTÉ VAL du Puits de SACY

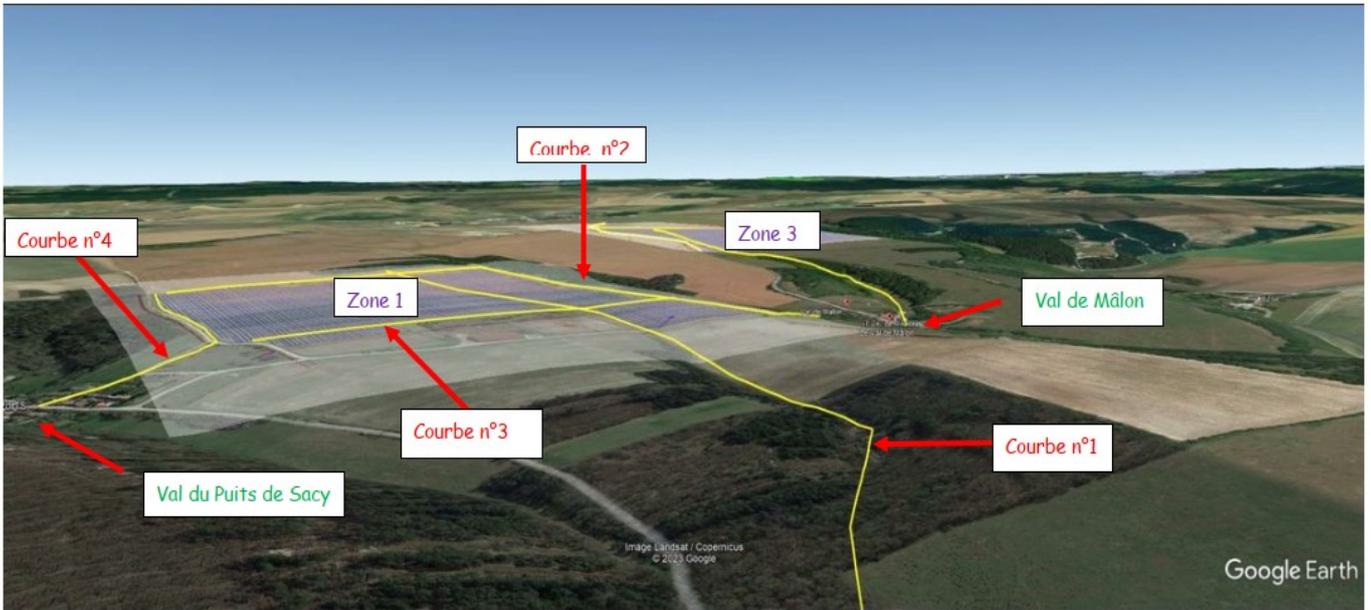
Vue aérienne des courbes de niveau allant sur Le Val du puits de Sacy et le Val de Mâlon.

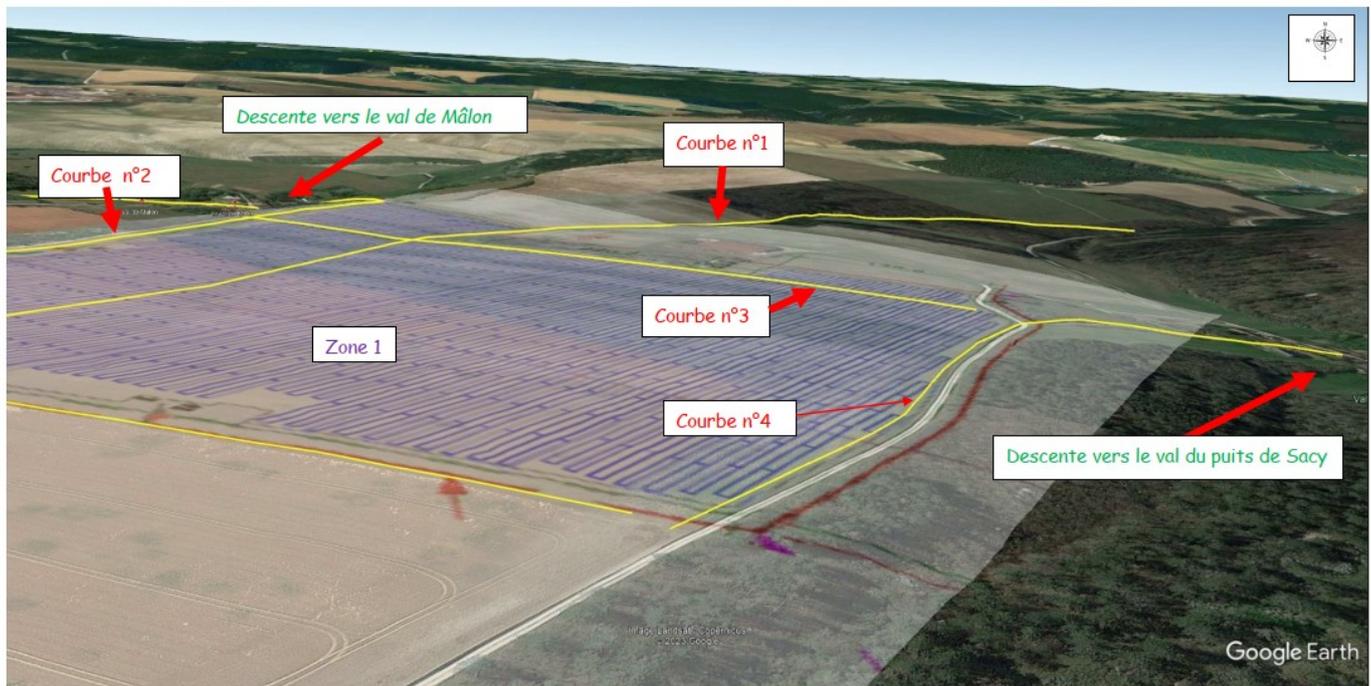
Vue aérienne des courbes de niveau allant sur Le Val du puits de Sacy et le Val de Mâlon.

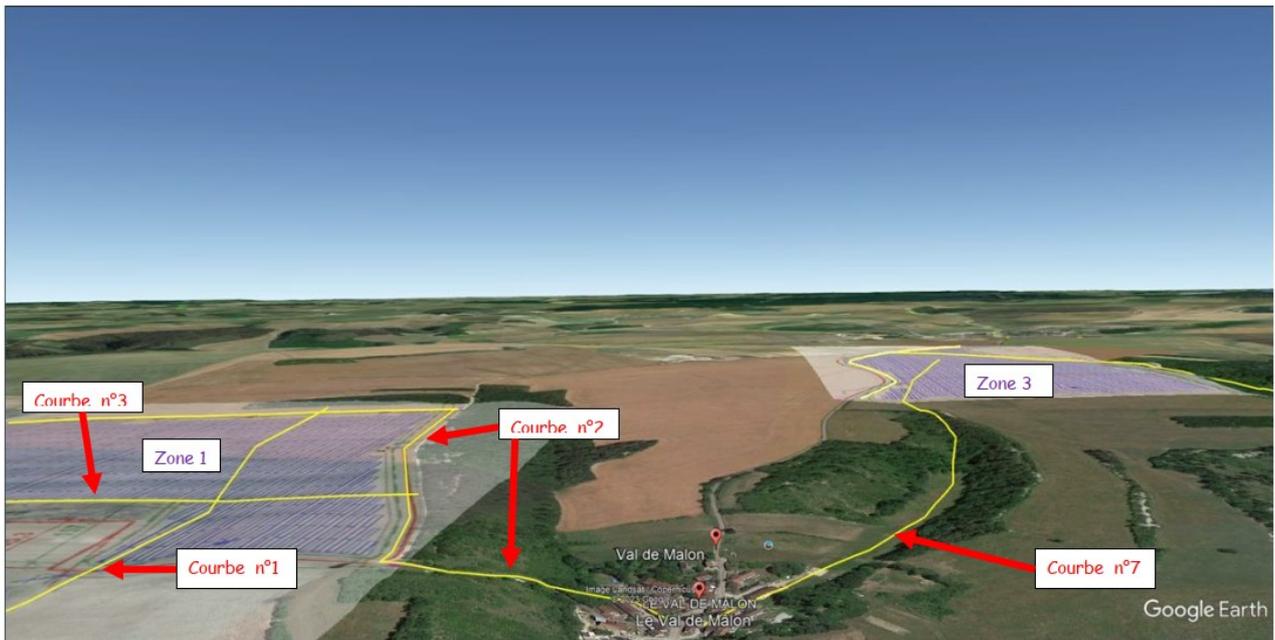
Vue aérienne des courbes de niveau des zones 1 et 3 descendant sur Le Val de Mâlon.

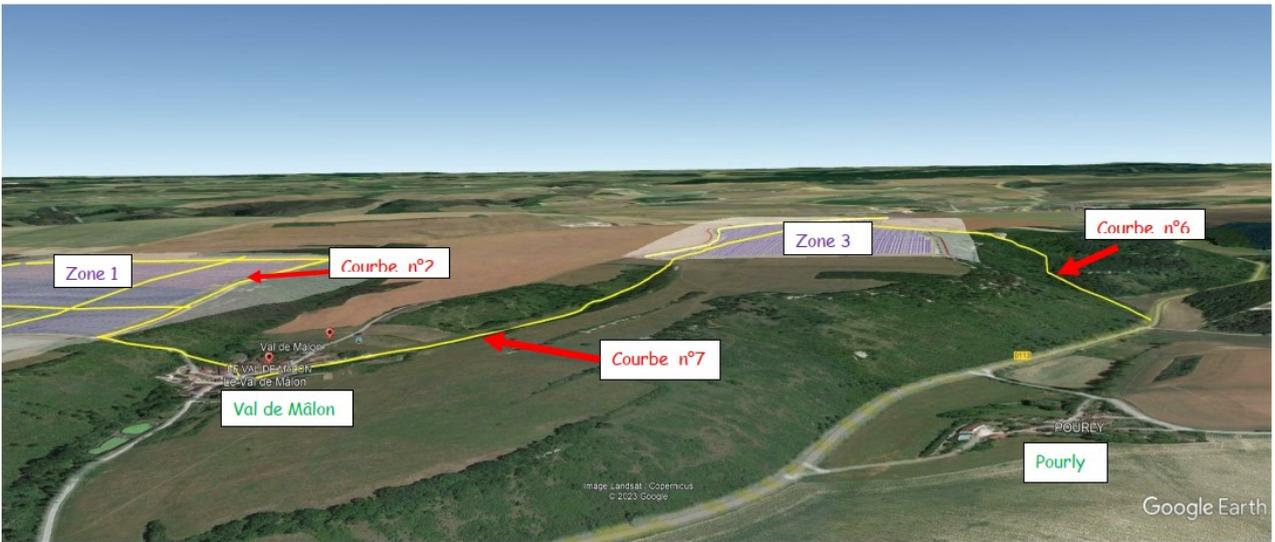
Vue aérienne des courbes de niveau des zones 1 et 3 descendant sur Le Val de Mâlon et la route de Pourly .

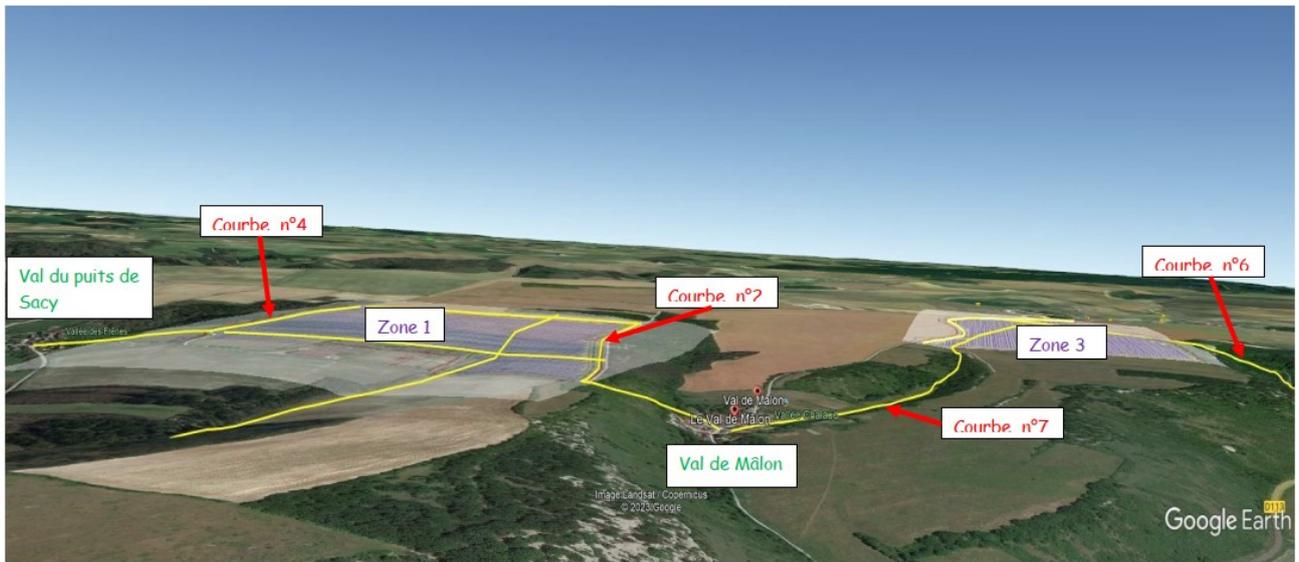
Vue aérienne des courbes de niveau des zones 1 et 3 descendant sur Le Val de Mâlon, le Val du puits de Sacy et la route de Pourly .

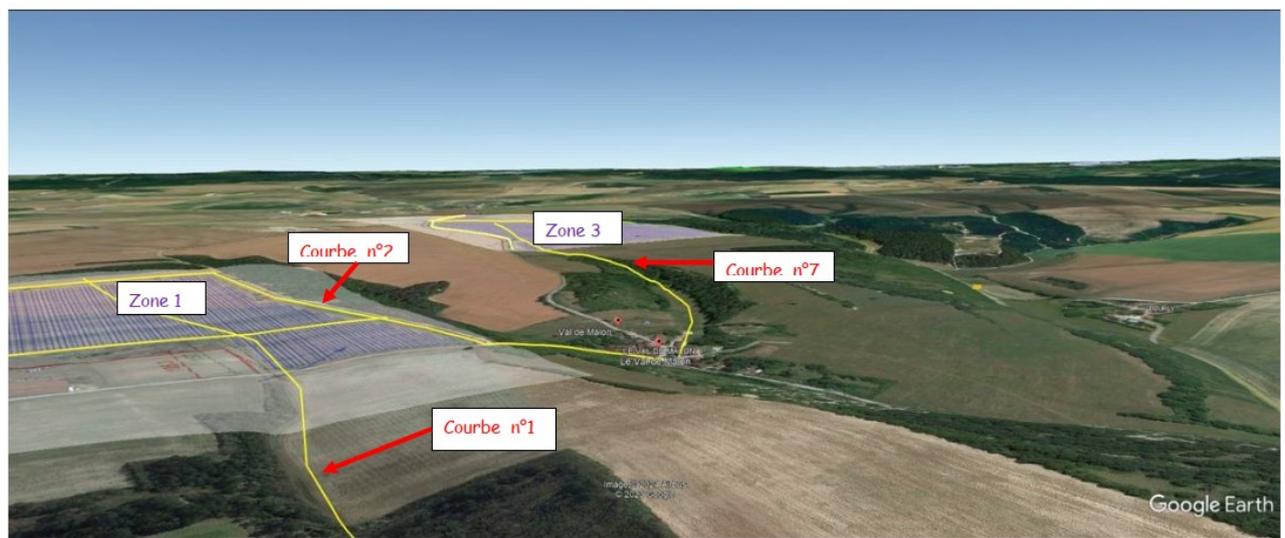
Vue aérienne des courbes de niveau des zones 1 et 3 descendant sur Le Val de Mâlon.
